UNIR
FUNDAÇÃO UNIVERSIDADE
FEDERAL DE RONDÔNIA

RELATÓRIO TÉCNICO

DIAGNÓSTICO DA ÁGUA SUBTERRÂNEA NA MICROBACIA DO IGARAPÉ NAZARÉ (JI-PARANÁ, RO): SUBSÍDIOS PARA O ENQUADRAMENTO

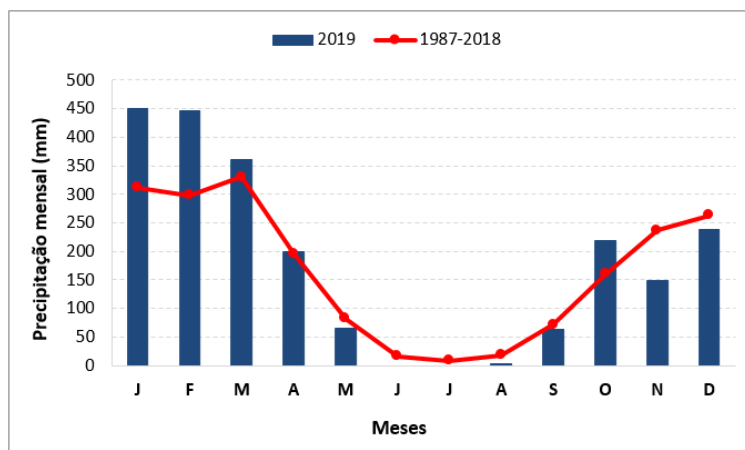
Figura 3 - Série temporal da precipitação média mensal na região do período de 1987 a 2018, e no ano de 2019.

No intuito de representar os períodos sazonais da região foram realizadas 4 coletas que ocorreram no ano de 2019 conforme tabela 1. A escolha dos meses representativos para cada período foi baseado na série histórica da precipitação ocorrida na região representada na figura 3.

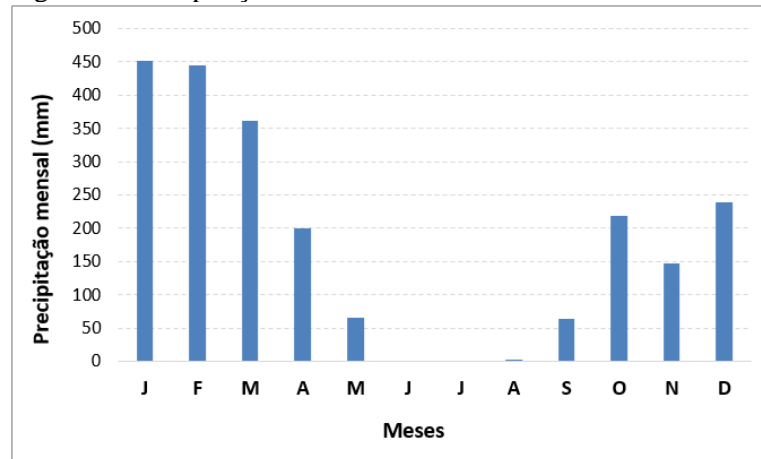
Figura 8 - Precipitação mensal no ano de 2019.

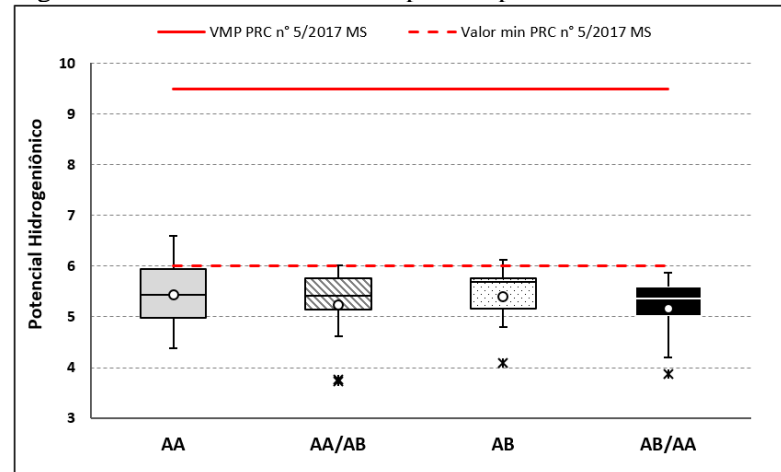
Figura 11 - Gráficos Box-Plot de pH nos períodos analisados.

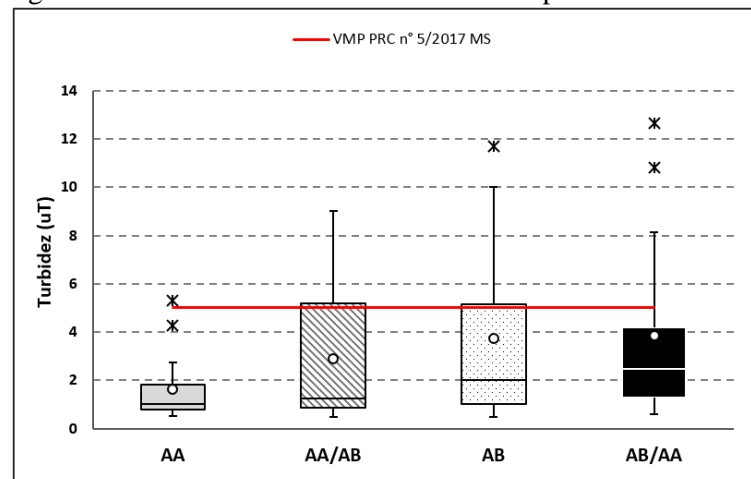
Figura 12- Gráficos Box-Plot de turbidez nos períodos analisados.

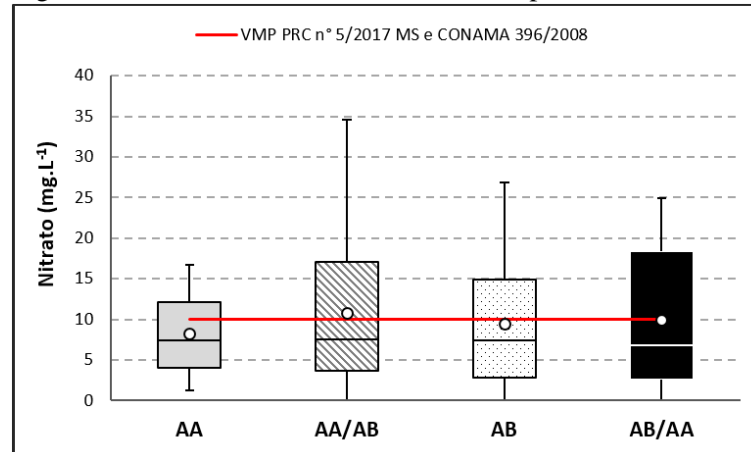
Figura 16- Gráficos Box-Plot de nitrato nos períodos analisados.

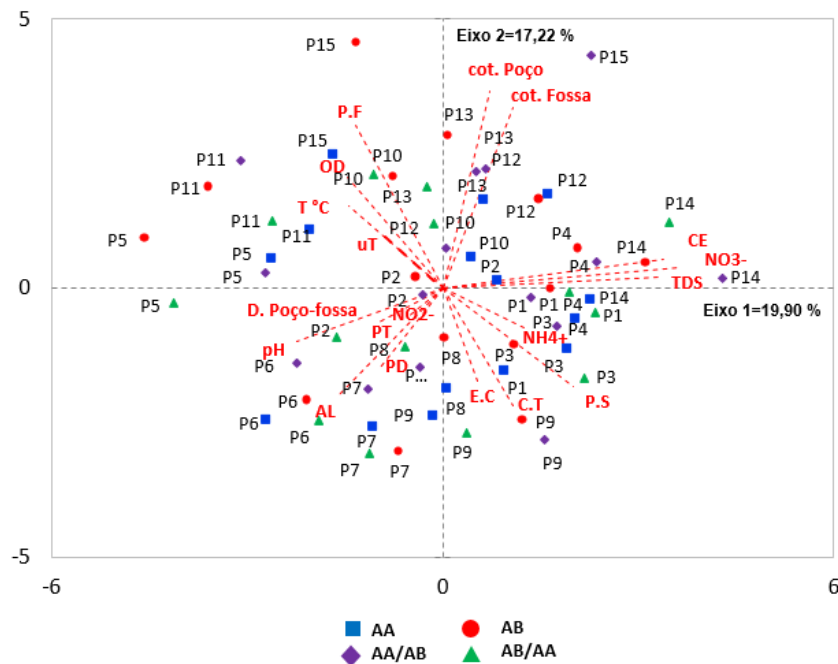
Figura 17- Projeção dos dados da Análise das Componentes Principais (ACP) da microbiologia do Igarapé Nazaré nos períodos analisados.

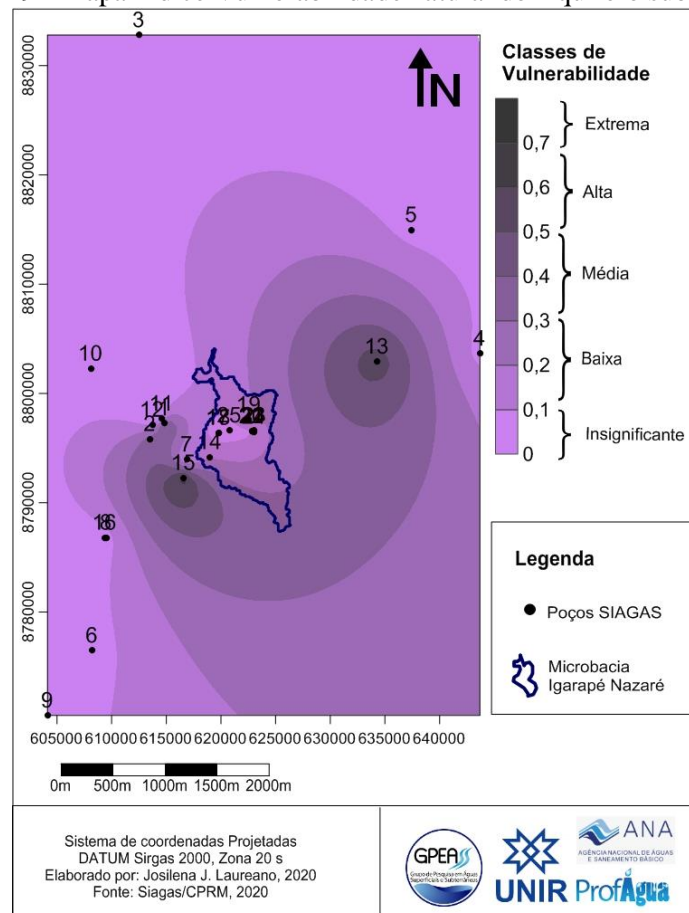
Figura 19 - Mapa Índice Vulnerabilidade natural do Aquífero subterrâneo.
