# RELATÓRIO TÉCNICO

## OCORRÊNCIA DE FLORAÇÕES DE CIANOBACTÉRIAS NO RIO URUPÁ (RONDÔNIA): UMA ABORDAGEM AMBIENTAL E DE SAÚDE PÚBLICA.

BANDEIRA, I.M.S.; NASCIMENTO, E.L; HOLANDA, E.C. Ocorrência de florações de cianobactérias no rio Urupá (Rondônia): uma abordagem ambiental e de saúde pública. Relatório Técnico. 37 p. Ji-Paraná – RO, 2021.

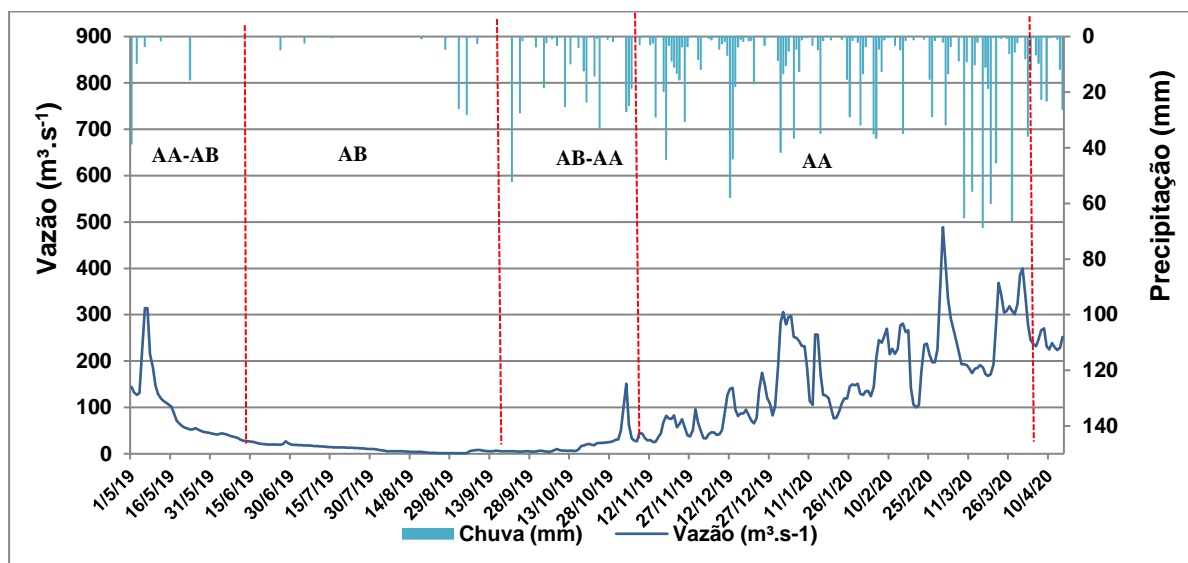
Figura 5: Vazão do rio Urupá e precipitação pluviométrica na bacia do rio Urupá (maio/2019 a abril/2020).

As vazões médias do rio Urupá e os dados médios de precipitação pluviométrica na sua bacia durante o período amostral (maio/2019 à março/2020) estão apresentadas na figura 5. Os respectivos dados foram extraídos do Portal Hidroweb do SNIRH da estação fluviométrica Fazenda Apurú (código 15558500) (ANA, 2020).

No período de transição Águas Altas (AA) - Águas Baixas (AB), maio de 2019, a precipitação foi de 69,6mm de chuva e a vazão média foi de 108,0 m<sup>3</sup>.s<sup>-1</sup>. No

período de águas baixas (AB), junho a agosto de 2019 a precipitação foi de 40mm de chuvas e vazão média foi de  $19,3\text{m}^3.\text{s}^{-1}$ . Já no período de transição Águas Baixas – Águas Altas (AB-AA), setembro a outubro de 2019 a precipitação foi 294,2mm e a vazão média foi de  $12,5\text{ m}^3.\text{s}^{-1}$ . Por fim, no período de Águas Altas (AA), que correspondeu aos meses de novembro à março a precipitação e a vazão média foram de 9,26mm e  $158,88\text{ m}^2.\text{s}^{-1}$  respectivamente

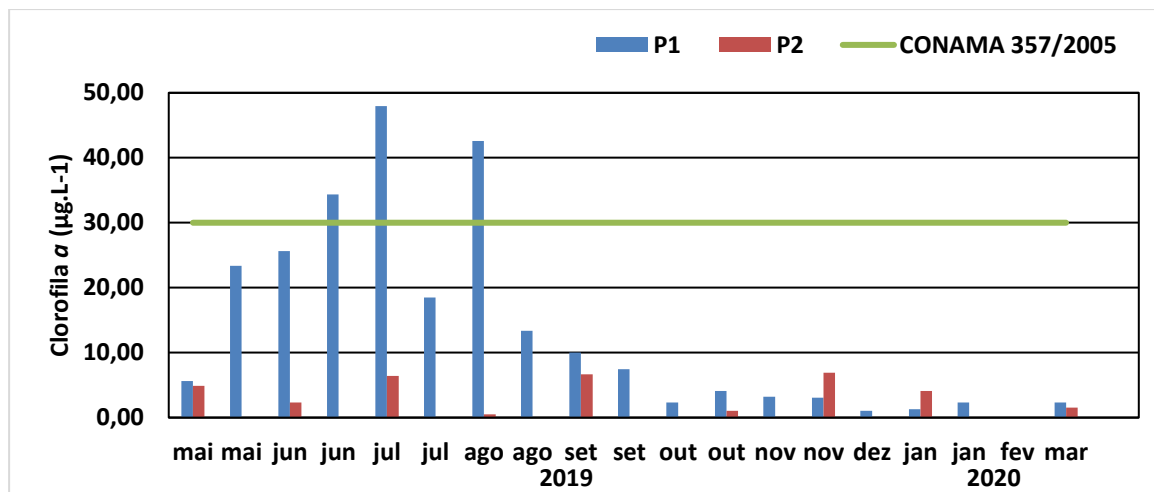
Figura 10 Concentrações de clorofila a nos pontos 1 e 2 ao longo do período amostral (maio/2019 à março/2020), assim como determinação CONAMA 357 para águas de classe II.

comparado aos valores do P2. No P1 as concentrações de clorofila-a variaram de  $1,3\mu\text{g.L}^{-1}$  (dezembro/2019) à  $47,97\mu\text{g.L}^{-1}$  (julho/2019), já no P2 a variação foi de  $0,51\mu\text{g.L}^{-1}$  (Junho/2019) à  $6,93\mu\text{g.L}^{-1}$  (novembro/2019).

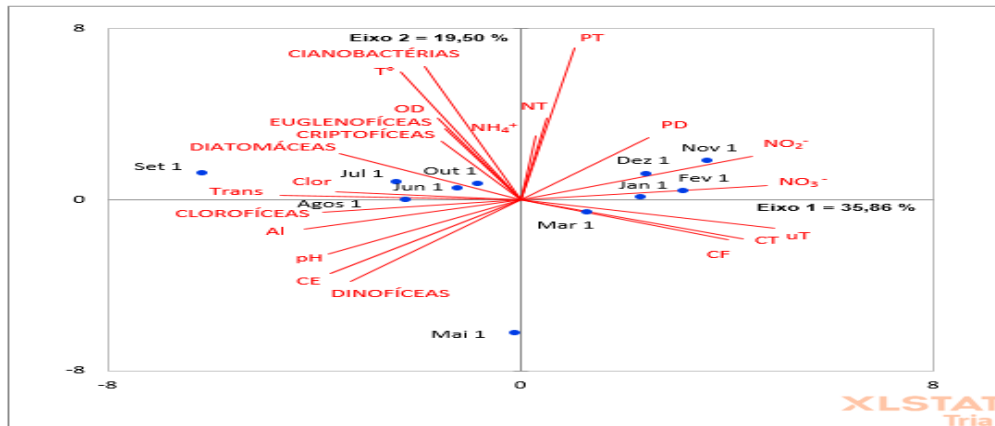
Figura 11: Projeção dos dados da Análise das Componentes Principais (ACP) do P1 e os resultados de fioplâncton Abreviaturas (OD: Oxigênio Dissolvido, T°: temperatura, NH<sub>4</sub>: amônia, PT: fósforo total, PD: fósforo dissolvido, NO<sub>2</sub>: nitrito, uT: Turbidez, CF: Coliformes Fecais, CT: coliformes totais, NO<sub>3</sub>: Nitrato, pH: potencial hidrogeniônico, Al: alcalinidade, Trans: transparência, Clor: clorofila, CE: condutividade elétrica

Ao correlacionar os dados da PCA a qual encontra-se os dados de cianobactérias e dos outros grupos fitoplanctônicos, observou-se que o fitoplâncton apresentou maior densidade nos meses de menor incidência chuvosa, correspondente ao período de estiagem na região, apresentando maiores valores de temperatura e consequentemente maior estabilização da coluna da água, o que refletiu nos maiores valores de oxigênio dissolvido e de clorofila *a* encontrados. As cianobactérias tiveram ampla correlação com a temperatura da água.
